EKSPERTYZA TECHNICZNA

STANU TECHNICZNEGO MUROWANEGO OGRODZENIA
CMENTARZA PARAFIALNEGO W WAŁDOWIE, gm. SĘPÓLNO KR.

DZIAŁKA: NR EWID. 58/4, obręb 0014 Wałdowo

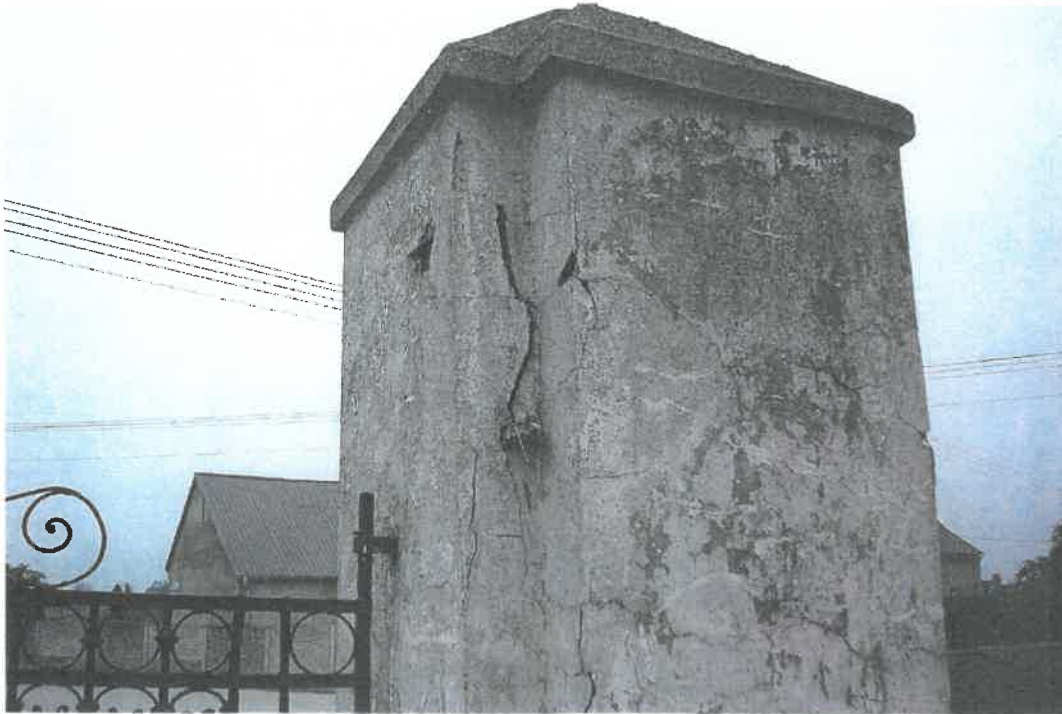
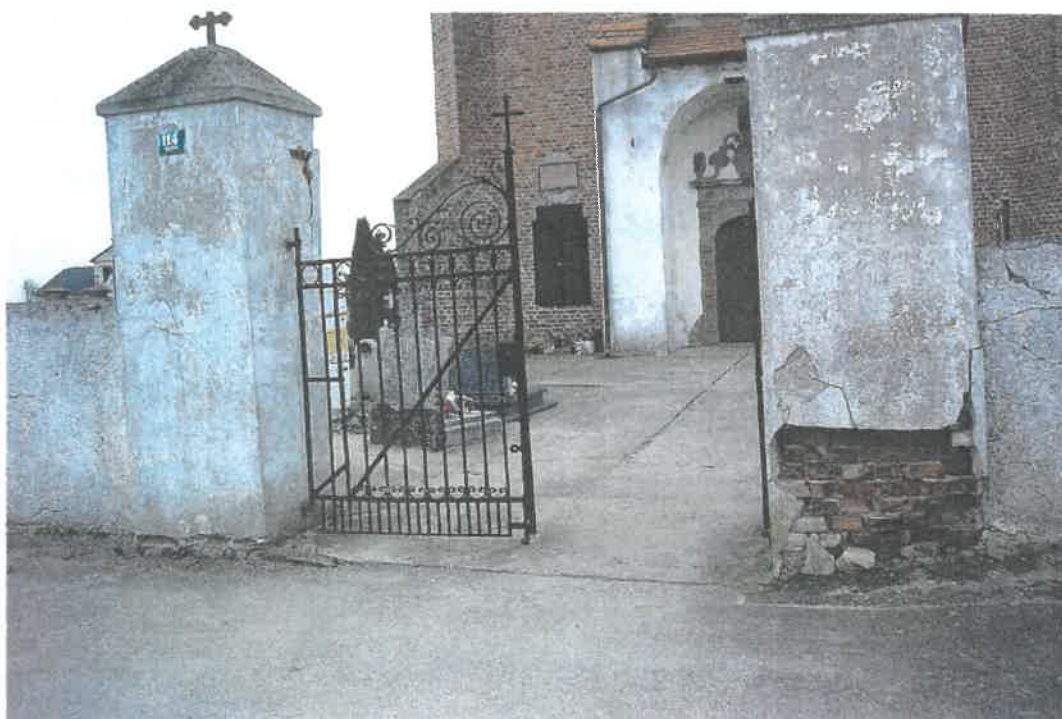
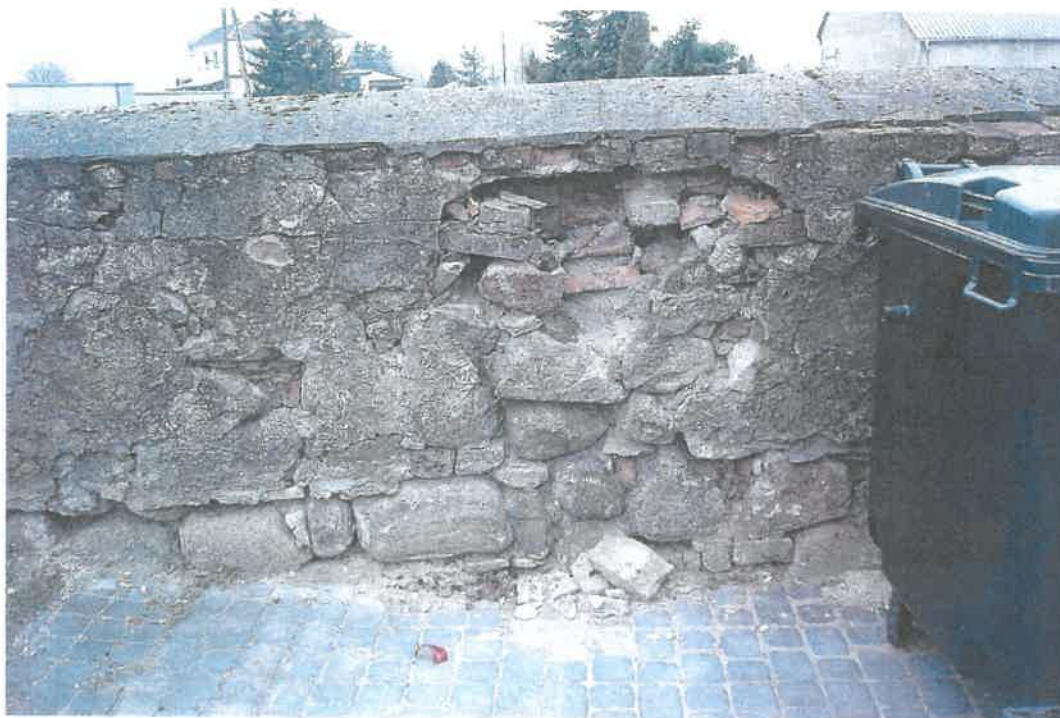
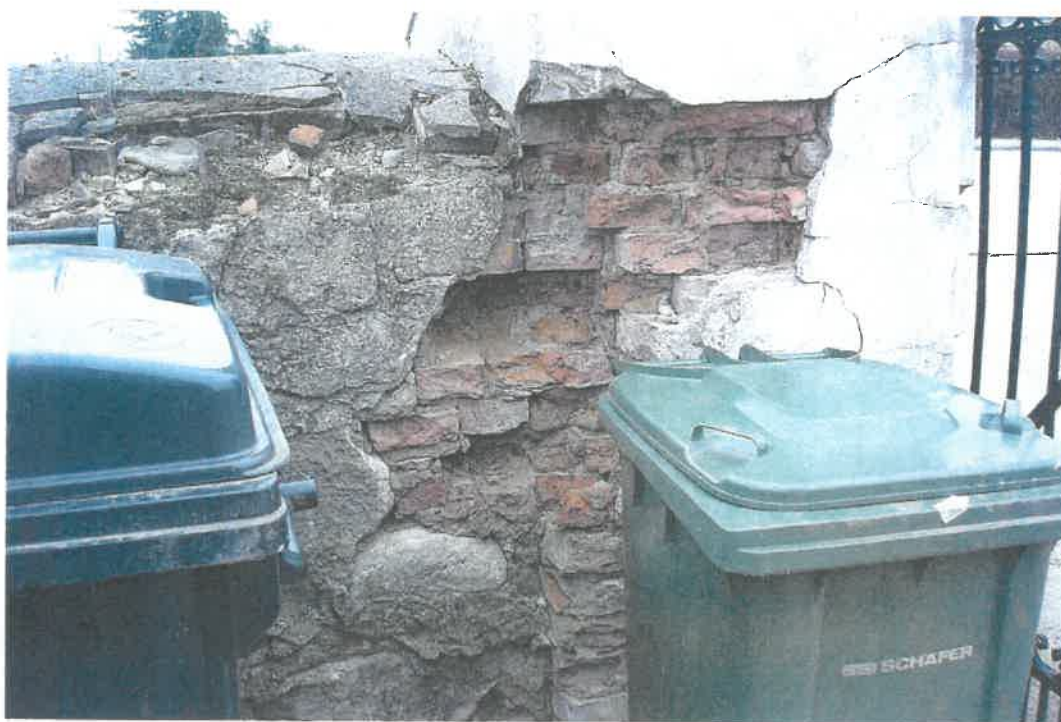
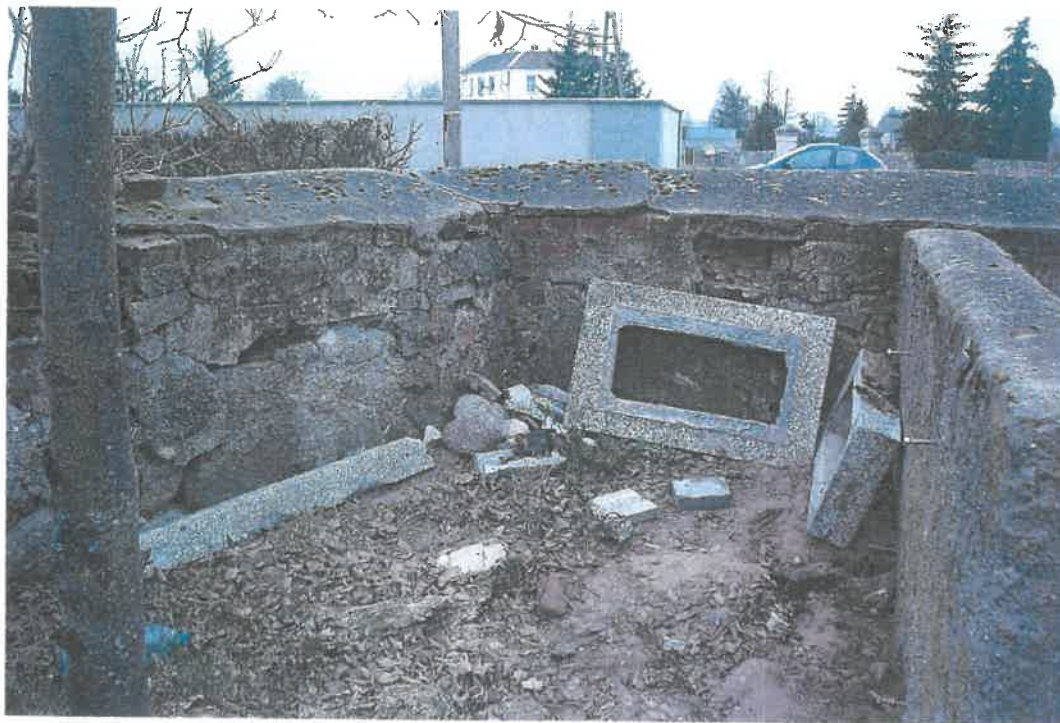
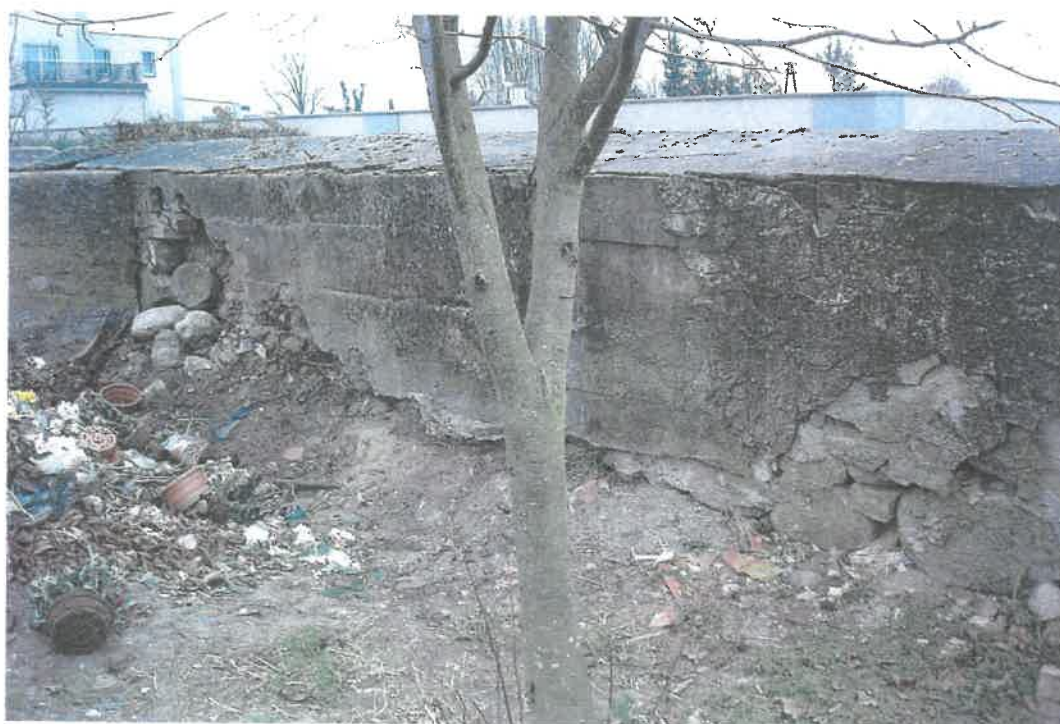
filar bramowy /strona zachodnia/ zewnętrzna i wewnętrzna: konstrukcja stabilna, odspojony w różnych miejscach tynk, u podstawy zwietrzałe łuszczące się cegły na wysokości ca 60 cm.

Mur ogrodzeniowy - konstrukcja stabilna, wykruszona zaprawa luźne wypadają cegły i kamienie, daszek okapowy popękany z licznymi ubytkami betonowymi

dowód: zdjęcia nr 1 –6

- a/ odcinek A-B – usunąć odspojony tynk oraz zwietrzałe i łuszczące się cegły u podstawy filara. Wykonać wyrównanie cegłą na zaprawie wapienno-piaskowej i nałożyć tynk w nowych miejscach. Na pozostałej długości muru zaprawą wapienno-piaskową i cegłą uzupełnić ubytki a ścianę od strony wewnętrznej cmentarza wzmocnić narzutką zaprawy wapiennej tynku zwykłego używając wapna hydratyzowanego – marka zaprawy 4, daszek okapowy w miejscach ubytków uzupełnić zaprawą j.w .

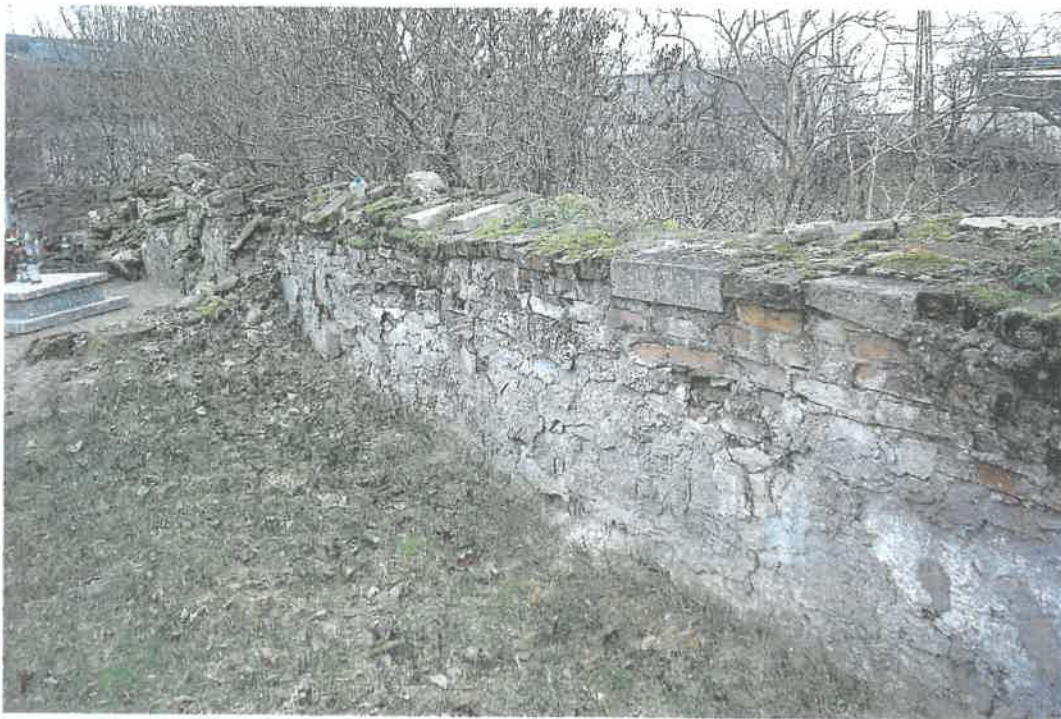
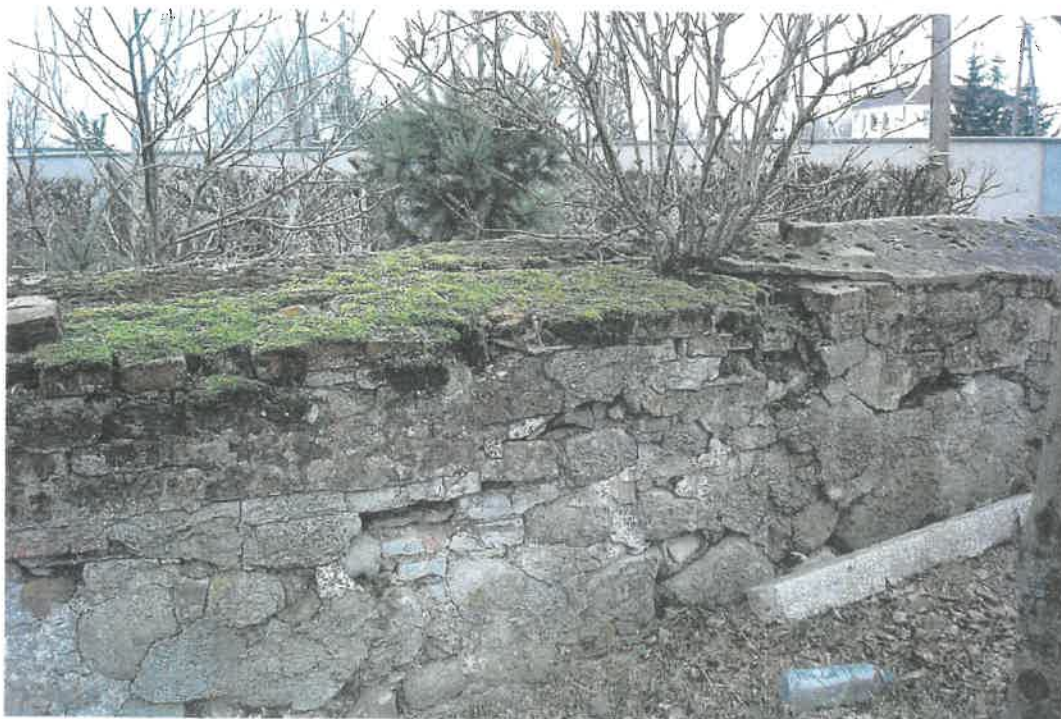
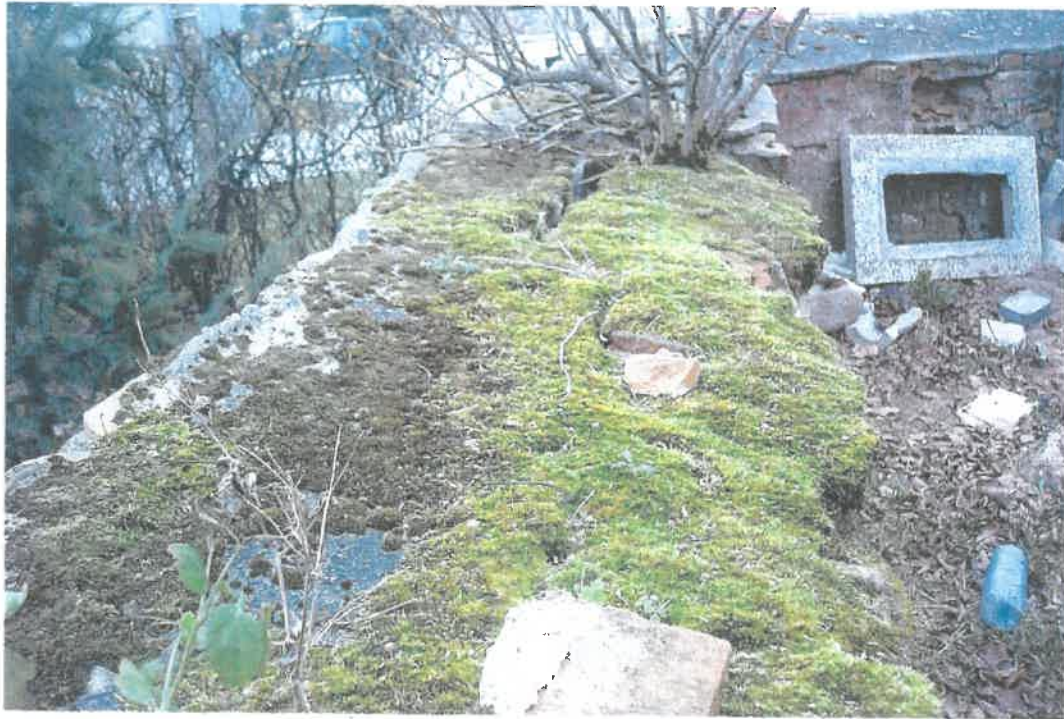
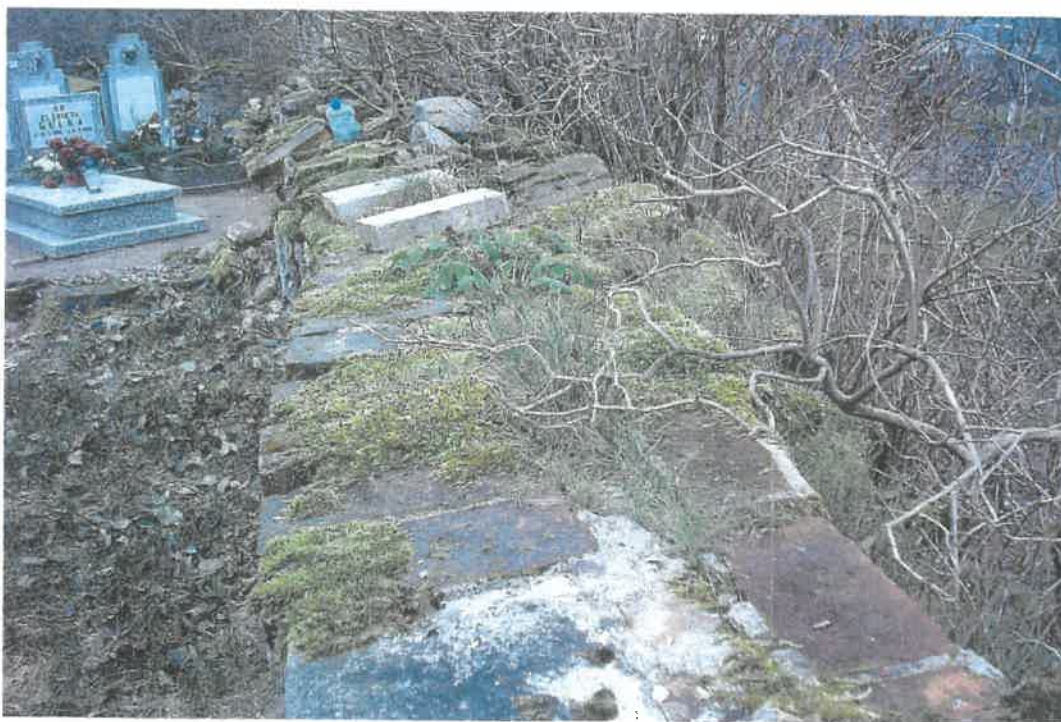
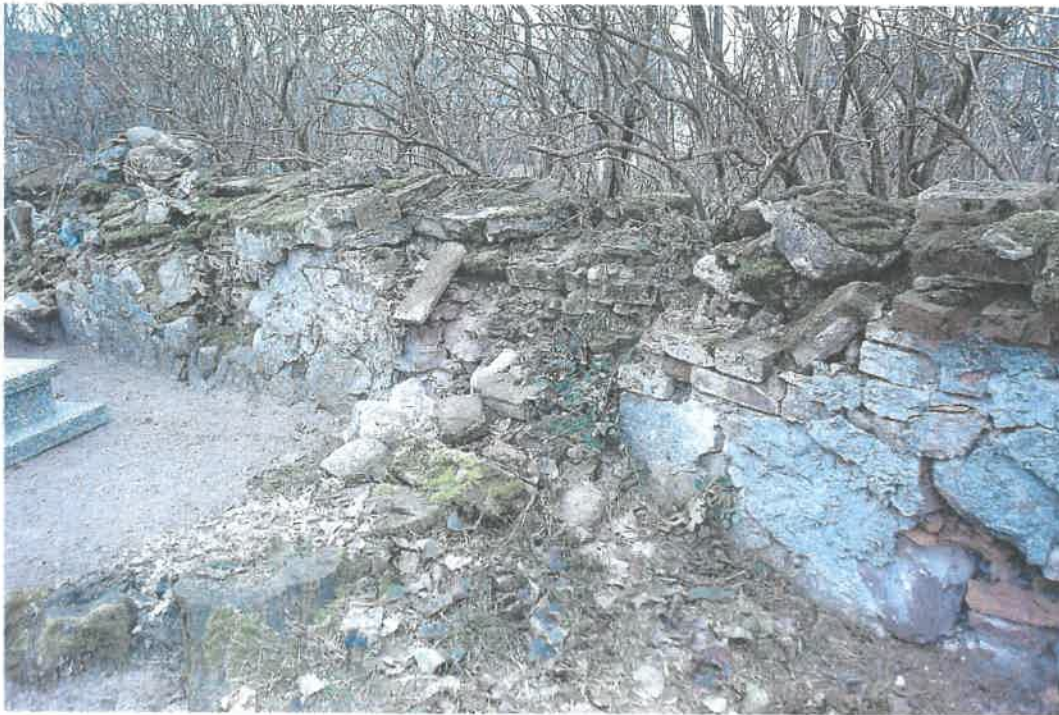
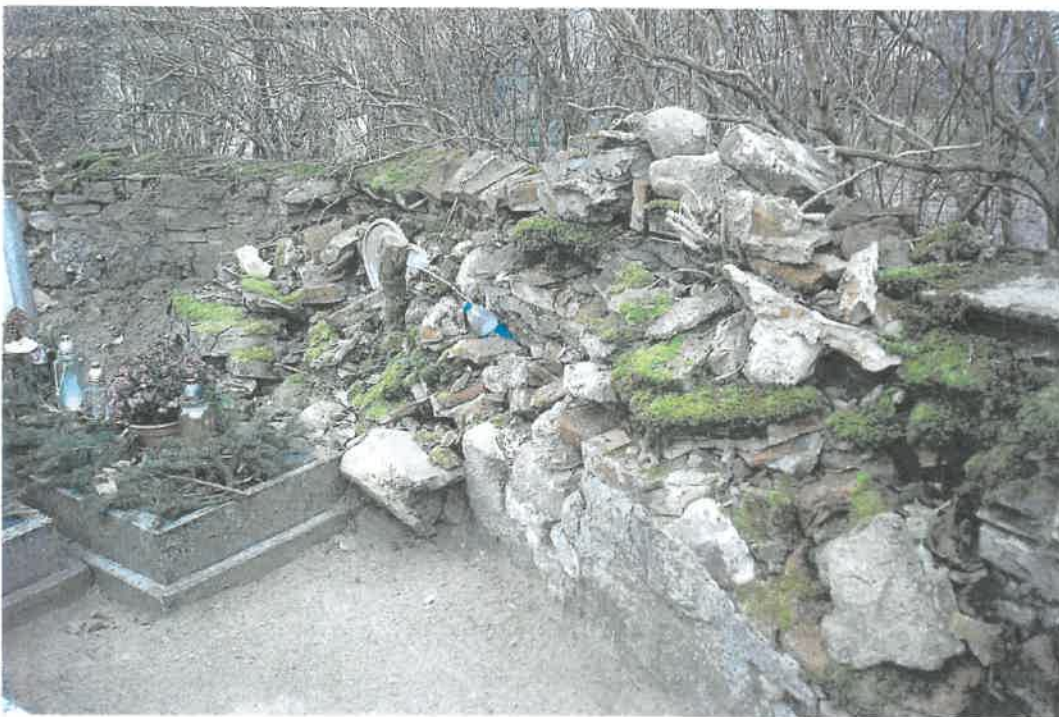
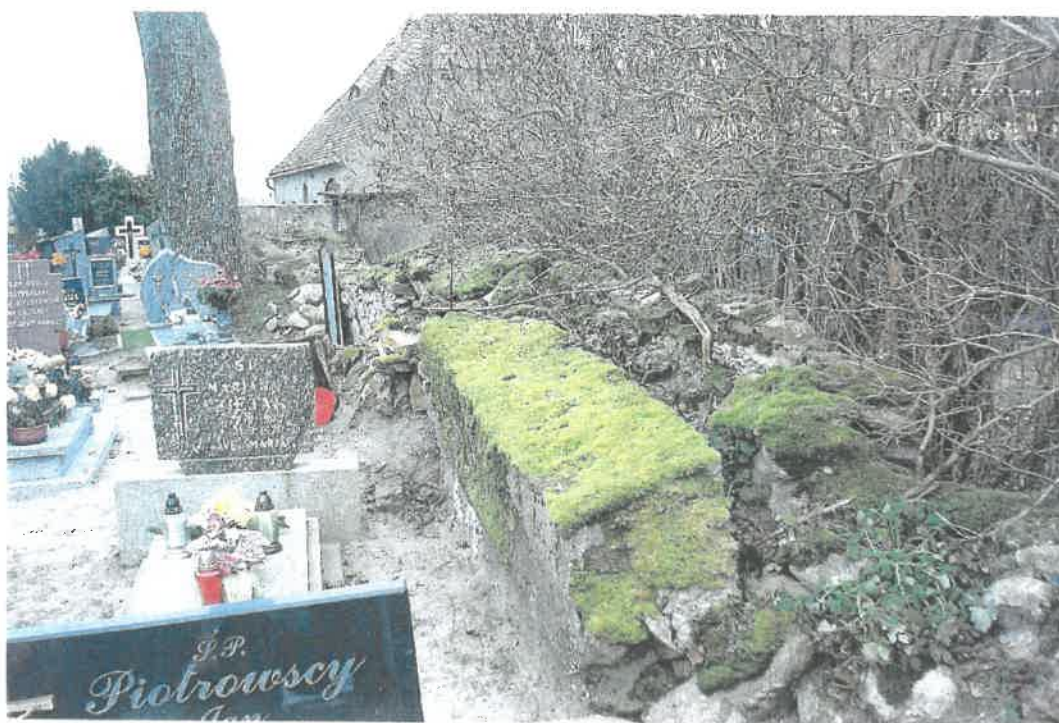
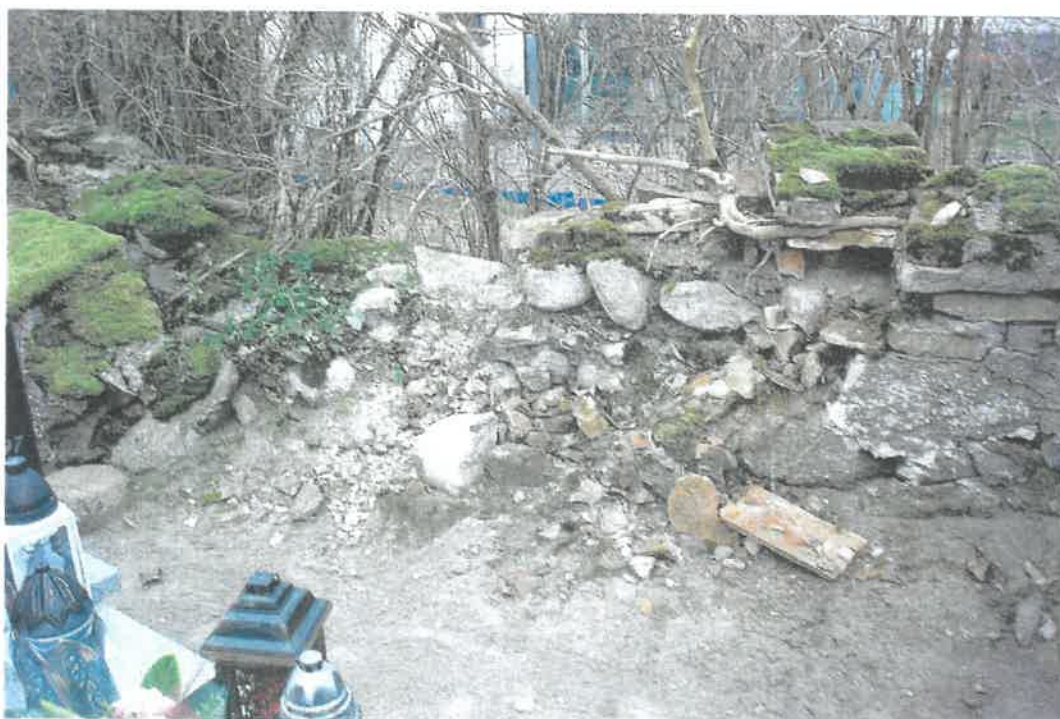
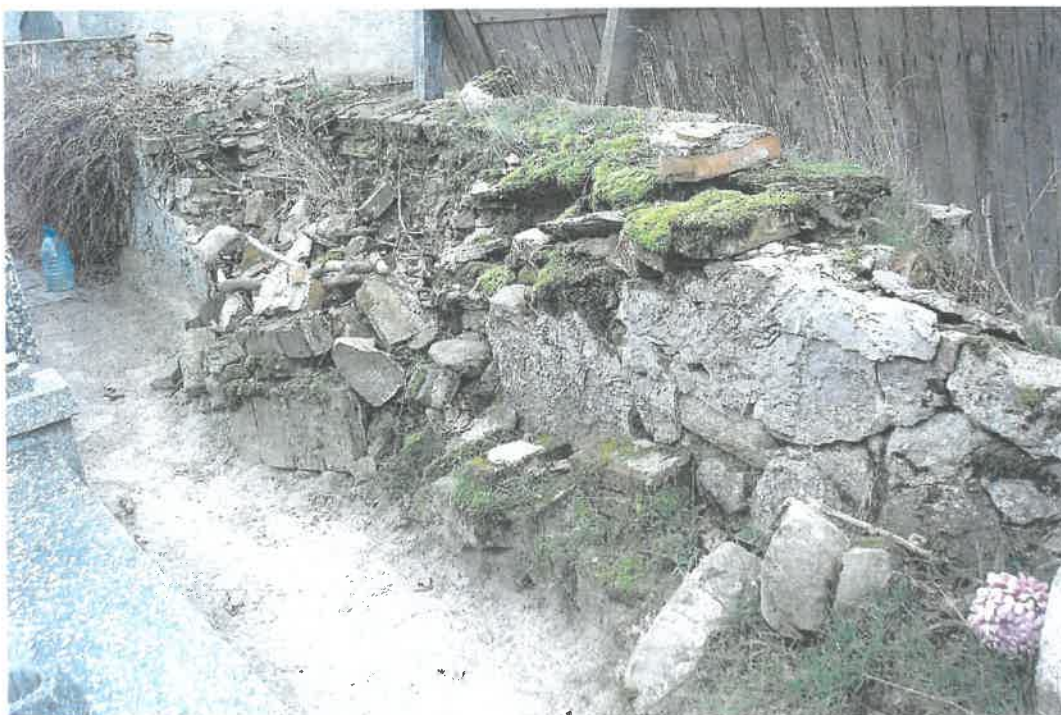
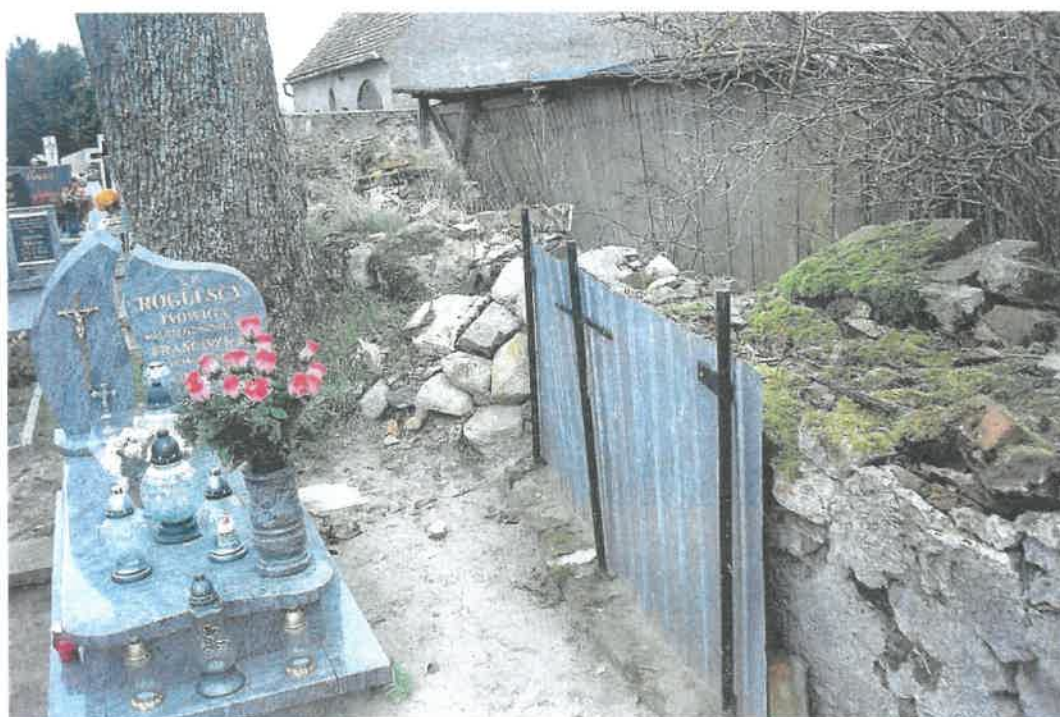
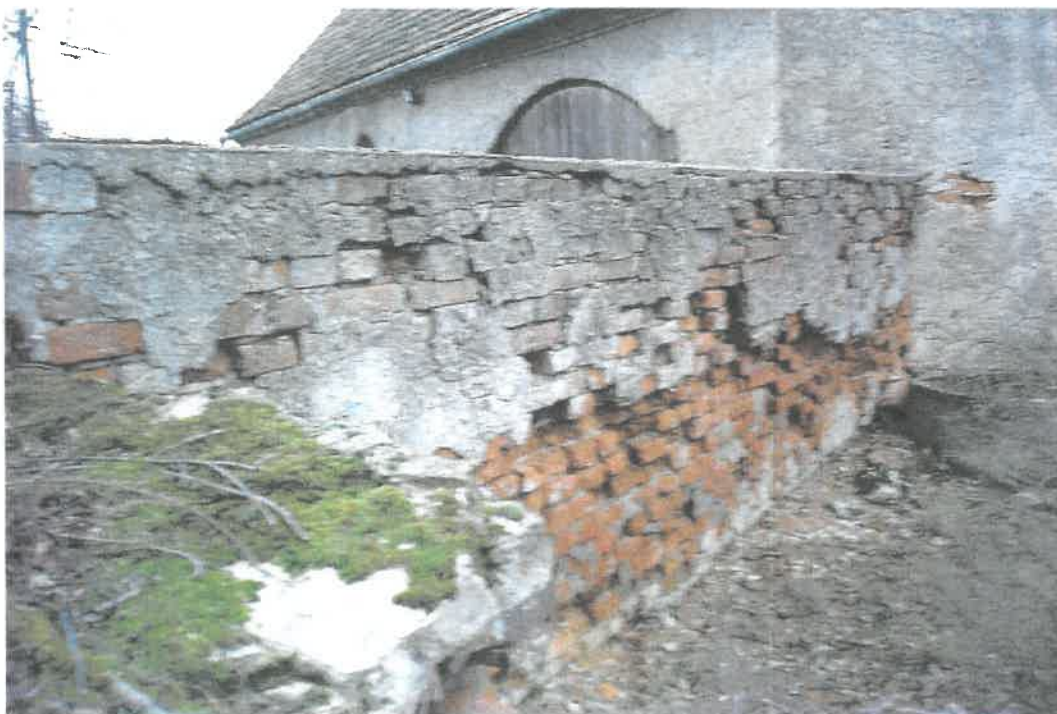
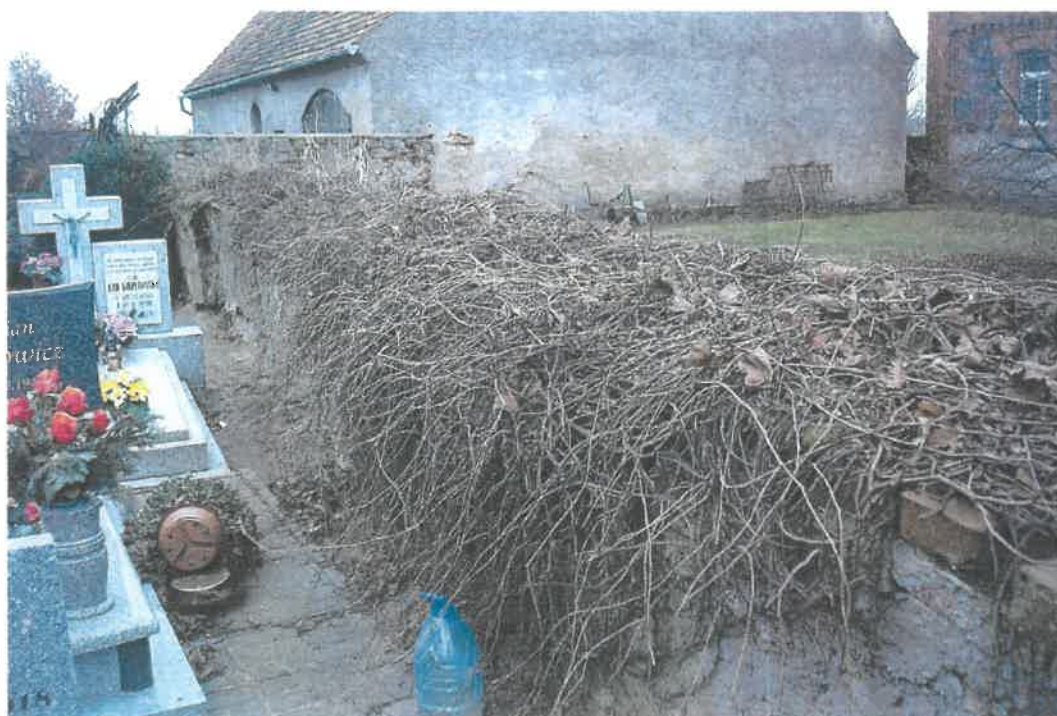
mur /od strony południowej/ bardzo silnie zniszczony przez warunki atmosferyczne – woda opadowa penetrująca w głąb rozsadzała konstrukcję z cegły i kamienia przez zniszczony okapnik dachówkowy W niektórych partiach muru pozostało rumowisko, a wrastające w mur zakrzacenie z sąsiedniej działki spowodowało destabilizację fundamentów.

Wysokość ca od 0,90 do 1,10 m. Mur na w/w odcinku należy bezwzględnie rozebrać, nie nadają się do naprawy. Niekorzystny wpływ na fundamenty stanowi drzewo rosnące tuż przy ogrodzeniu a jego korzenie podważają fundament. Zgoda na usunięcie drzewa : załącznik do Decyzji nr 231/12 Woj. Urzędu Ochrony Zabytków w Toruniu Delegatura w Bydgoszczy.

Dowód: zdjęcia 7 – 17

- b/ Odcinek B – C – D - mur do całkowitej rozbiórki i postawienie nowego ogrodzenia z fundamentem z kamienia polnego o wymiarach 50 cm szerokości i 80 cm głębokości do powierzchni terenu używając betonowej zaprawy marki B15, a ponad poziom terenu mur ogrodzeniowy wykonać w szalunku drewnianym o szerokości 45 cm używając materiału z kamienia polnego, potłuczonych dachówek i cegieł (materiał z którego wcześniej wykonano ogrodzenie) i zaprawy wapienno-piaskowej marki 4. Mur otynkować zaprawą wapienno-piaskową marki 4. Zakończyć daszkiem okapowym z dachówki karpiołki w kolorze ceglanym. Dokonać usunięcia drzewa i zakrzaczenia, które występuje na tym odcinku ogrodzenia.

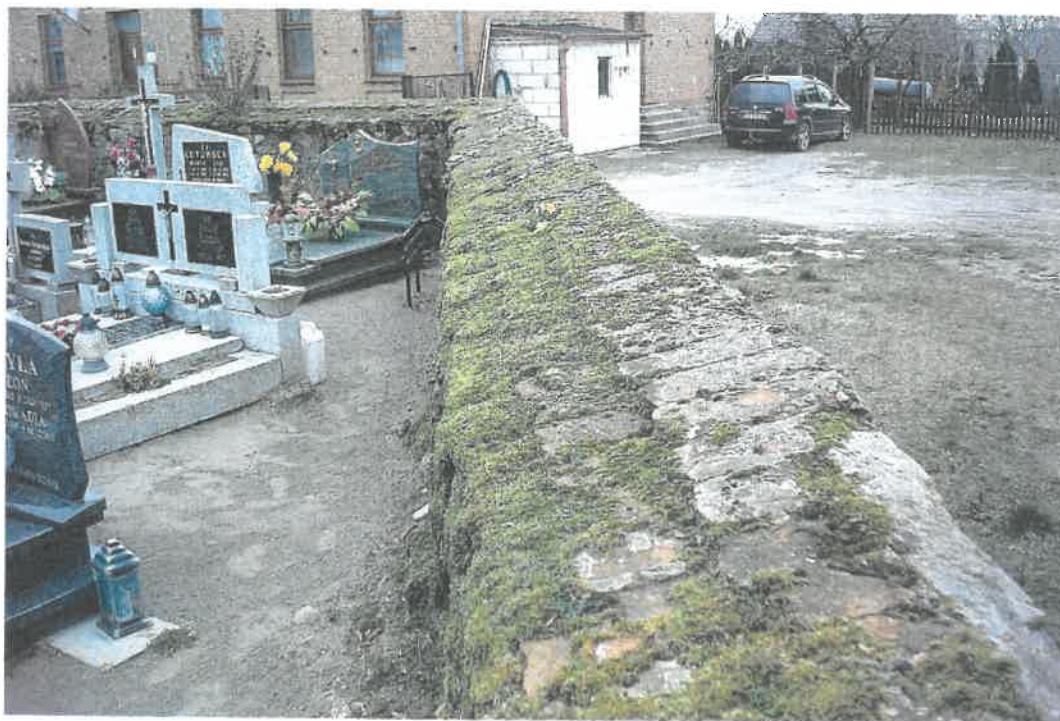
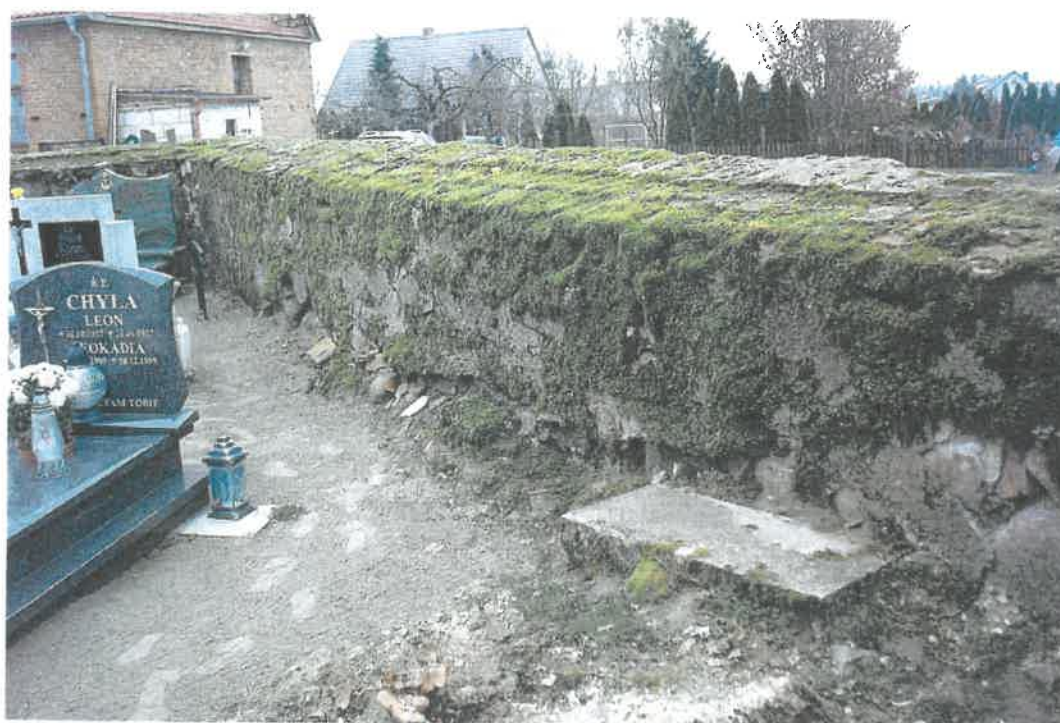
mur ogrodzeniowy od strony południowo-wschodniej – konstrukcja stabilna, silnie obrosnięta mchem – w niektórych fragmentach brak wypełnienia cegłą oraz liczne wykruszenia zaprawy w spoinach. Daszek okapowy z dachówki ceramicznej – w niektórych miejscach brak przez co woda opadowa ingeruje wewnątrz muru powodując jego osłabienie.

Dowód : zdjęcie nr 18 – 19

- c/ Odcinek D – E usunąć zagrzybienie z mchu, uzupełnić cegłą powstałe ubytki, wyspoinować zaprawą wapienno-piaskową marki 4, skuć luźne warstwy istniejącego tynku i wykonać nową narzutkę wapienno-piaskową marki 4. Uzupełnić w daszku okapowym brakujące dachówki ceramiczne.

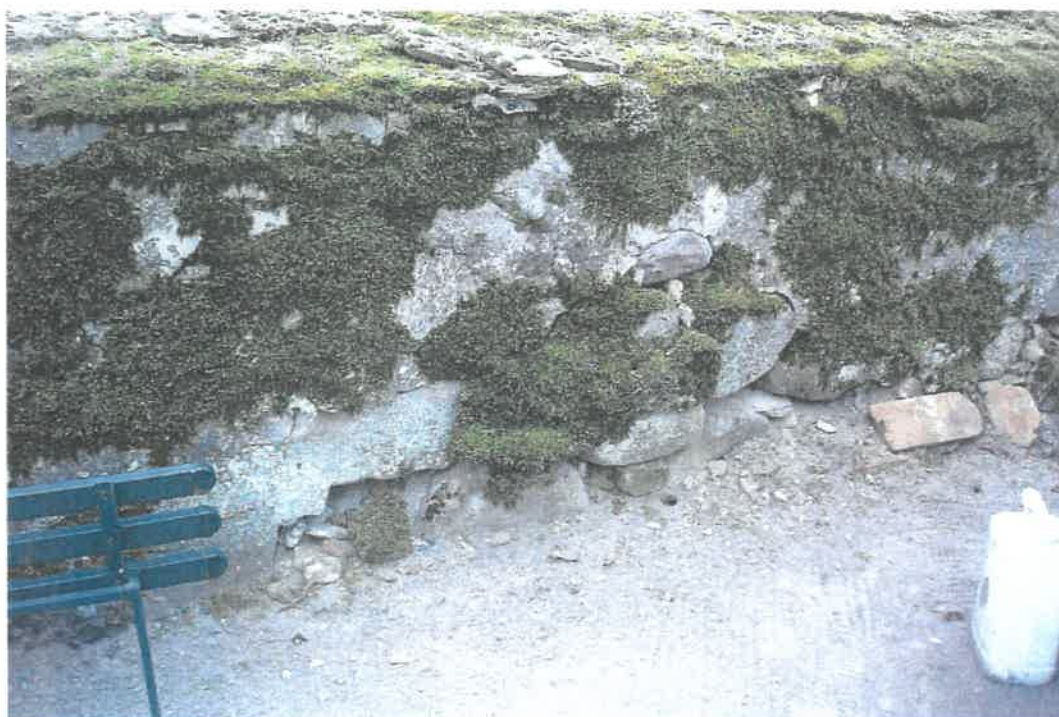
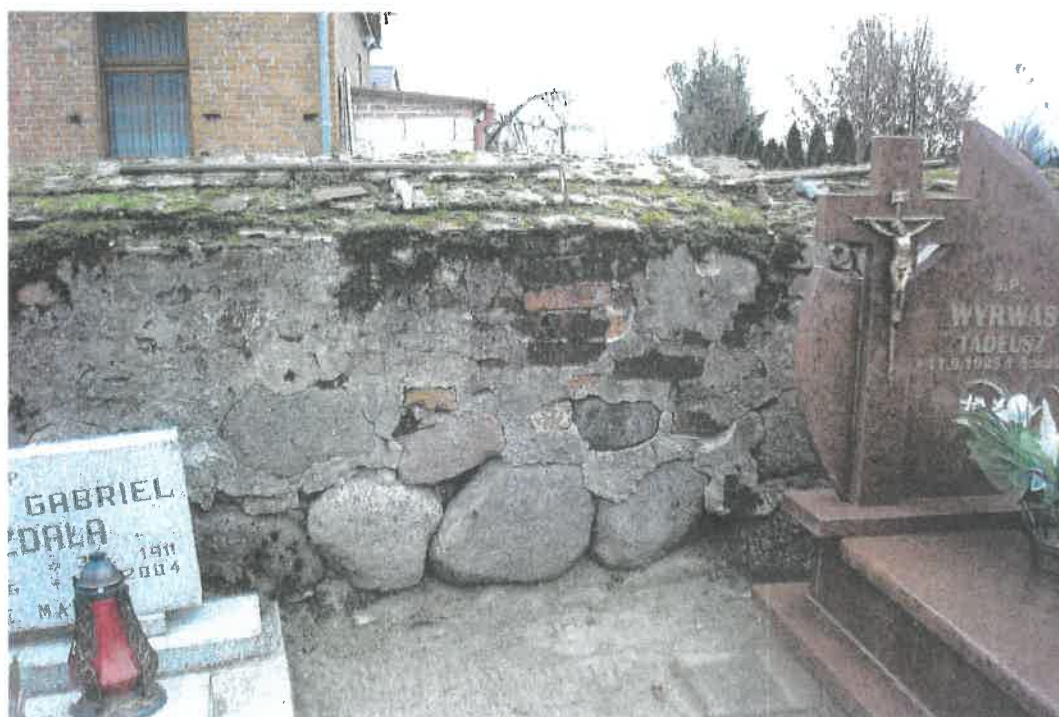
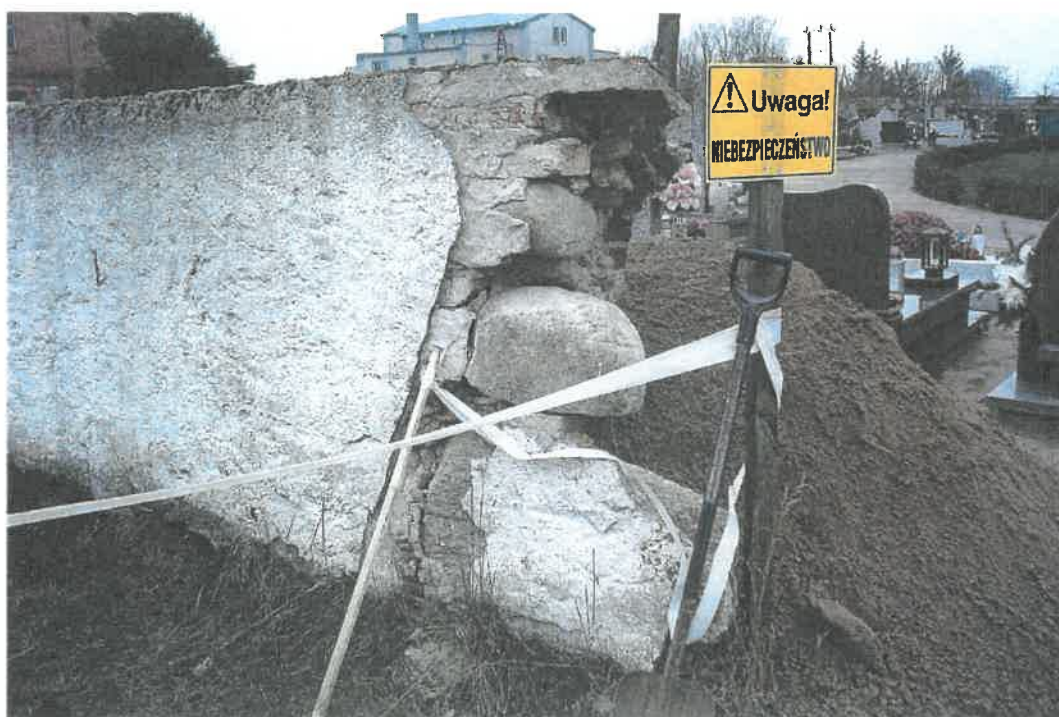
strona wschodnia ogrodzenia – konstrukcja stabilna, w niektórych częściach muru wypłukana zaprawa ze spoin, daszek okapowy z dachówki ceramicznej z licznymi ubytkami, na ścianie i okapie zalega mech. Część muru została uszkodzona na skutek przewrócenia się drzewa /kasztanowca/. Fragment uszkodzonego ogrodzenia do odtworzenia.

Dowód : zdjęcie nr 20 – 22

- d/ odcinek E – F usunąć zagrzybienie z mchu, wyspoinować cegły i kamienie w murze, wykonać nową narzutkę wapienno-piaskową marki 4 w daszku okapowym uzupełnić brakujące dachówki. Na długości ca 3,0 m odtworzyć zniszczony mur po upadku drzewa (kasztanowca) po nawałnicy w sierpniu 2017 r.
