EKSPERTYZA TECHNICZNA

STANU TECHNICZNEGO MUROWANEGO OGRODZENIA
CMENTARZA PARAFIALNEGO W WAŁDOWIE, gm. SĘPÓLNO KR.

DZIAŁKA: NR EWID. 58/4, obręb 0014 Wałdowo

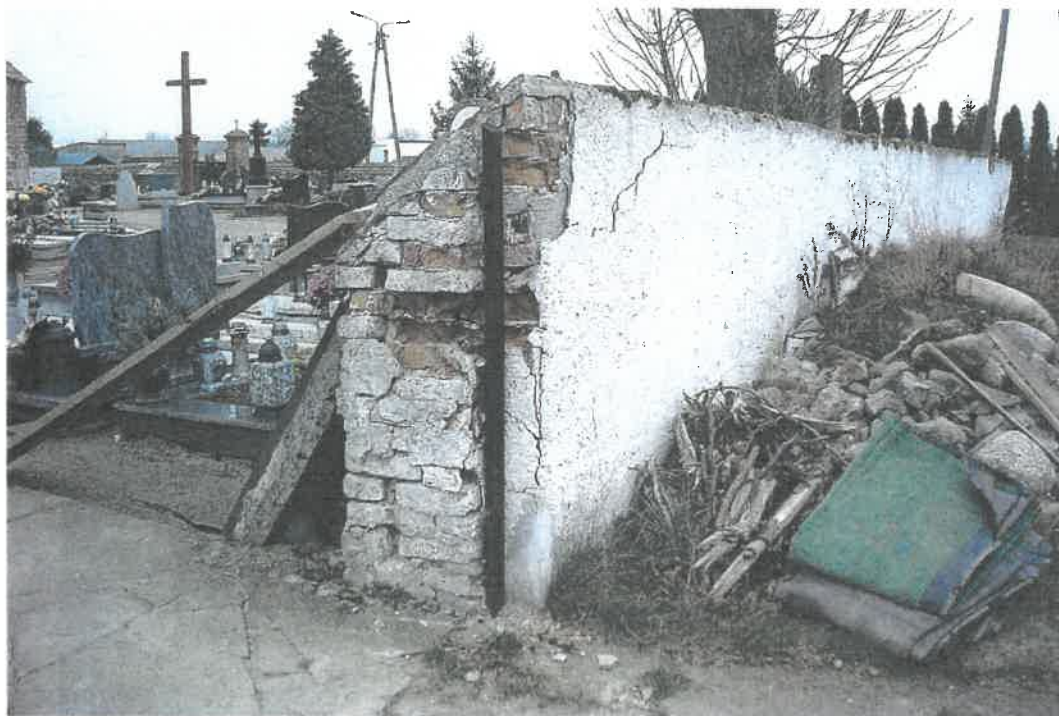
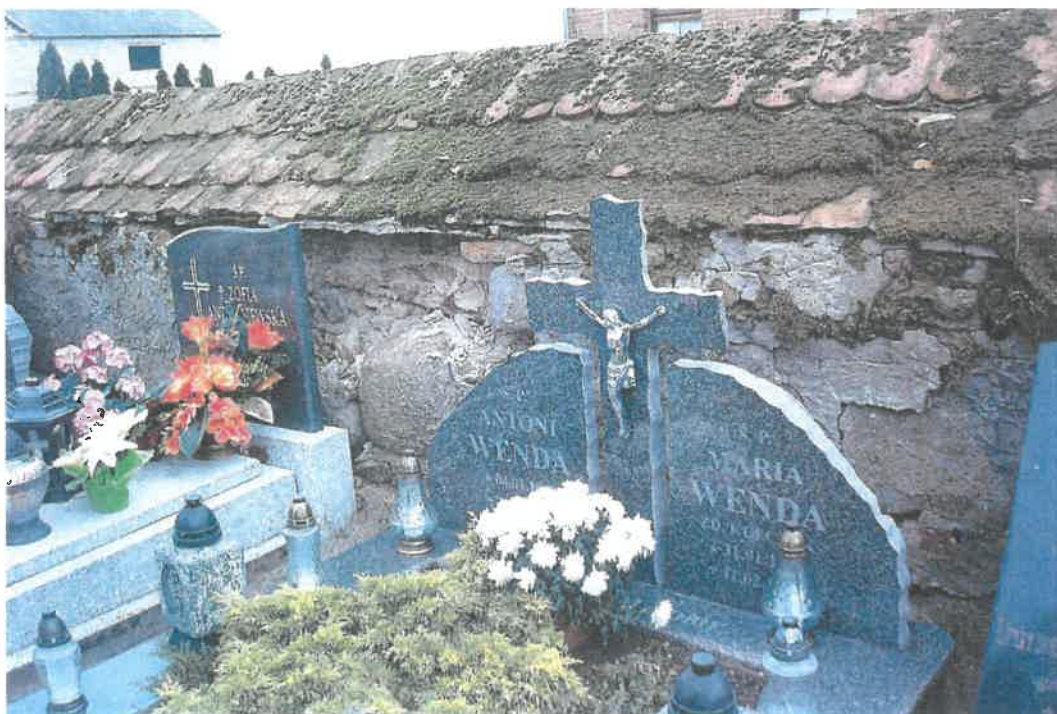
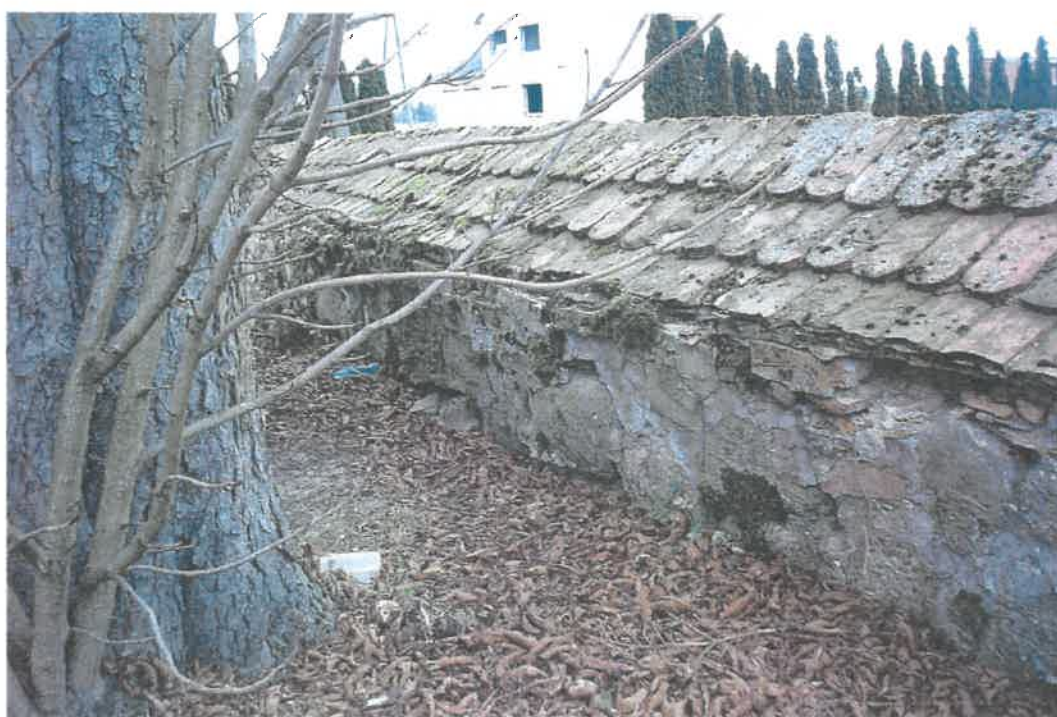
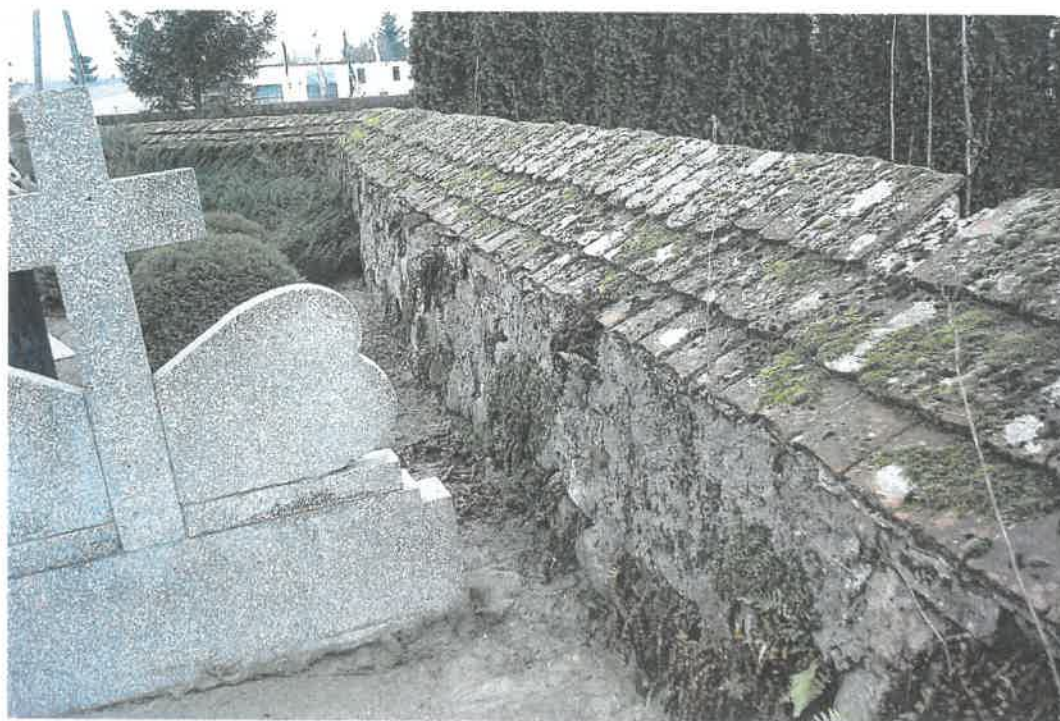
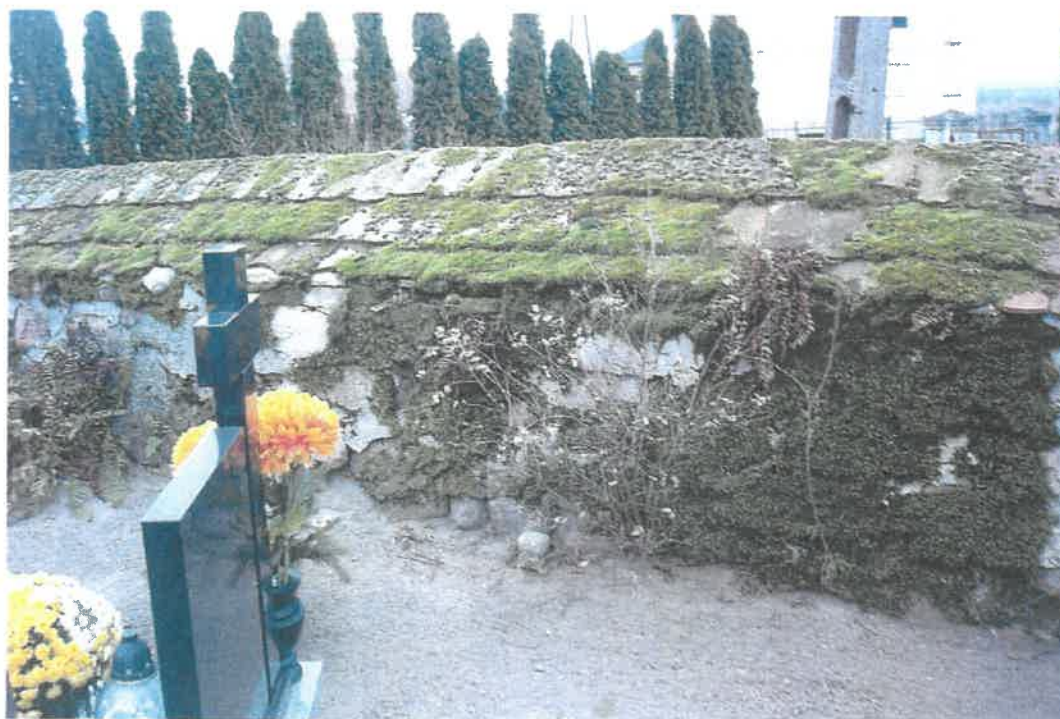
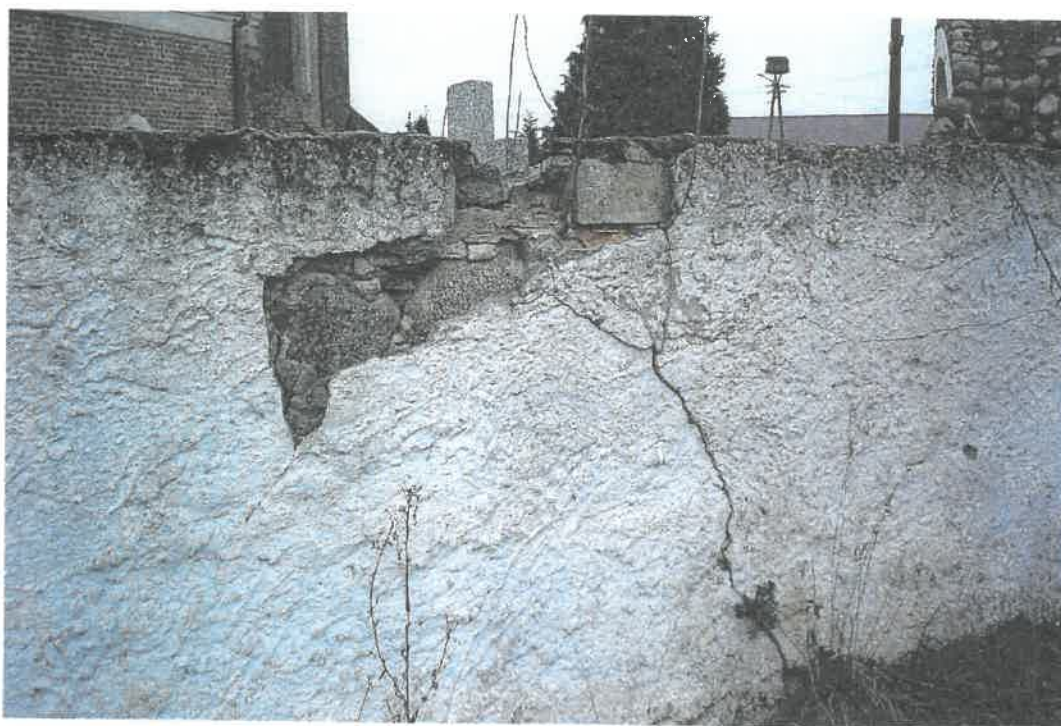
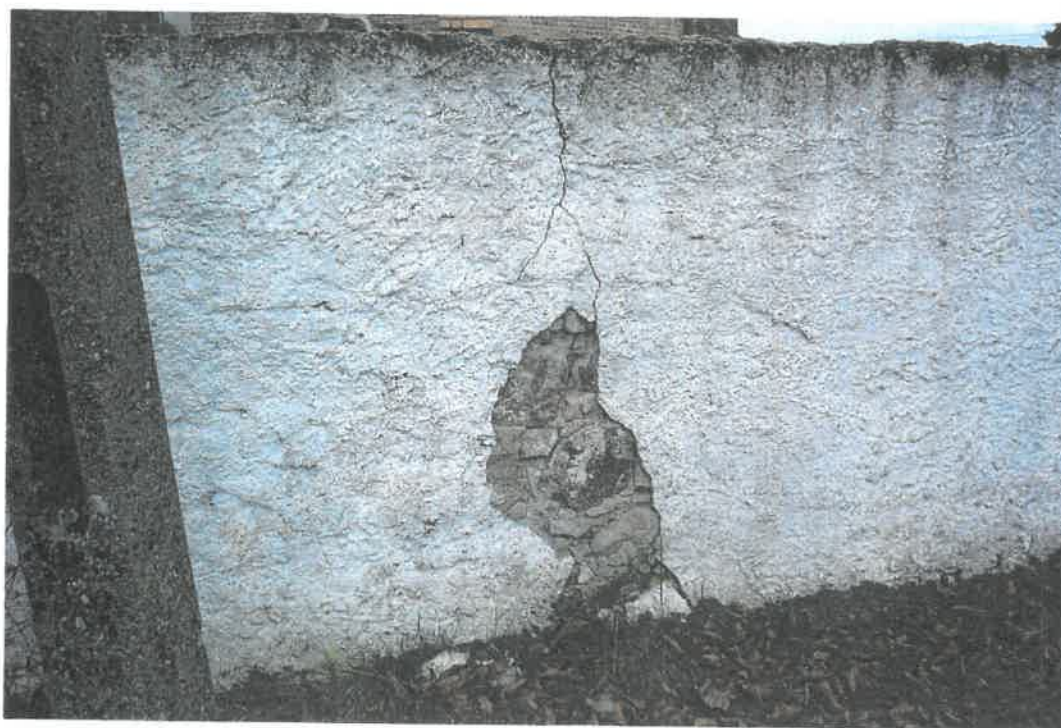
strona wschodnia – konstrukcja stabilna, w niektórych częściach wypłukane spoiny z zaprawy oraz luźne elementy cegły i kamienia, daszek okapowy z ubytkami dachówki ceramicznej, na daszku jak i murze występuje zagrzybienie w postaci mchu. Od strony zewnętrznej ubytki w tynku. Niekorzystnie na mur wpływa rosnący w bliskiej odległości kasztanowiec którego korzenie są zagrożeniem dla fundamentów.

Dowód : zdjęcie nr 23 – 29

- e/ odcinek G – L usunąć zagrzybienie z mchu, wyspoinować cegły i kamienie w murze, wykonać nową narzutkę wapienno-piaskową marki 4, w daszku okapowym uzupełnić brakujące dachówki ceramiczne. Uzupełnić powstałe ubytki w tynku zewnętrznym zaprawą wapienno-piaskową marki 4.

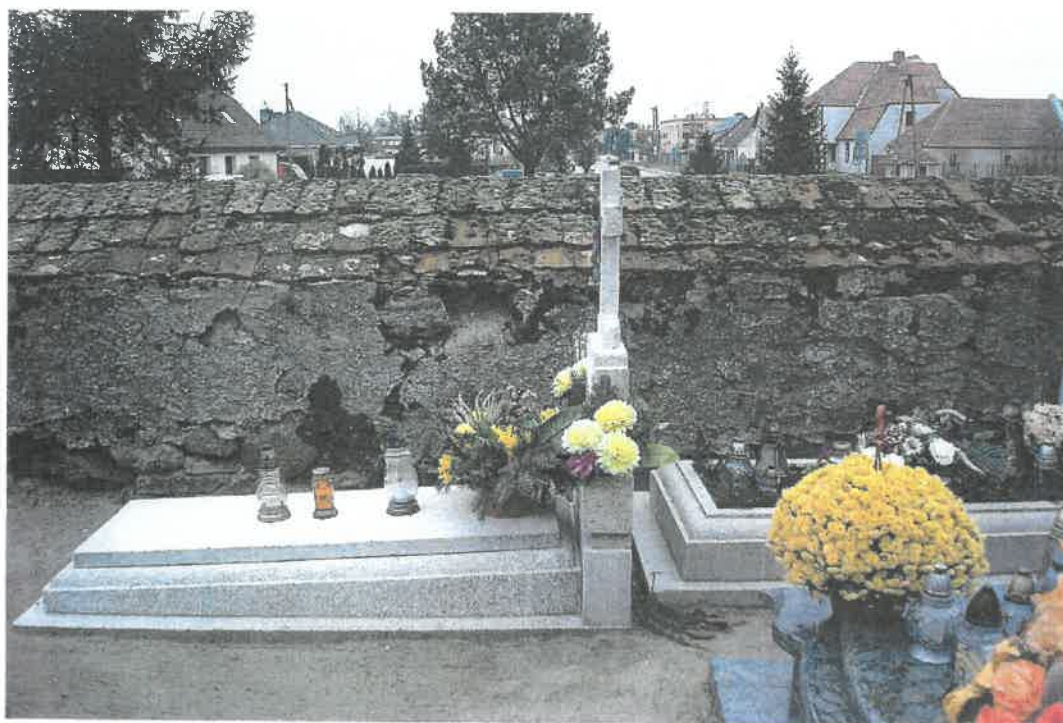
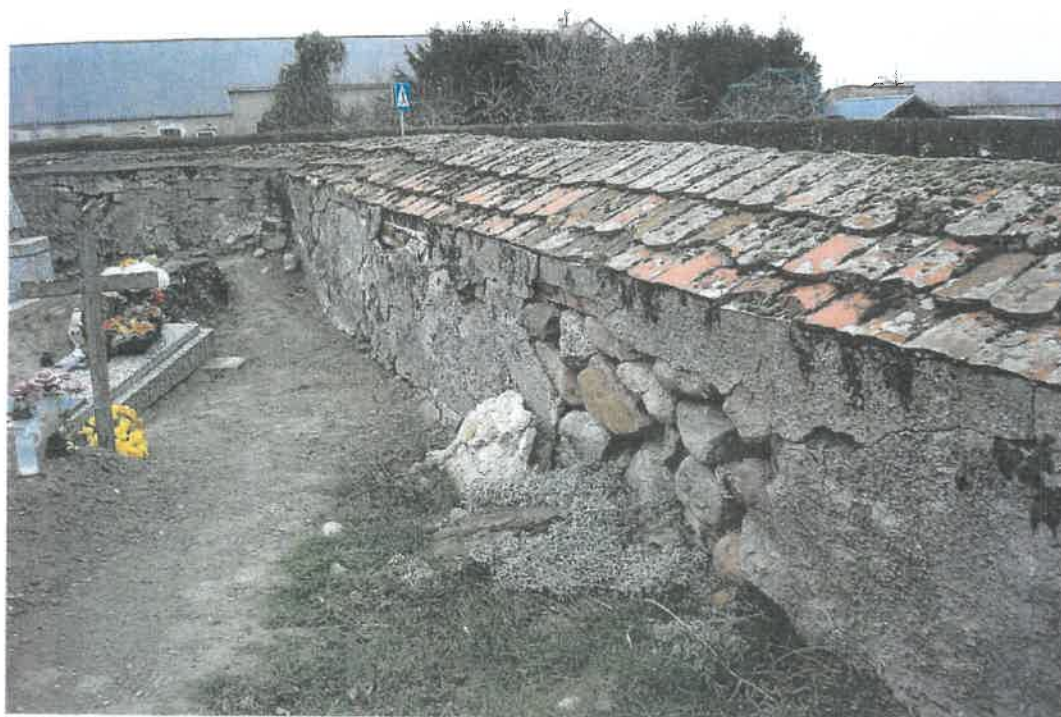
strona północna konstrukcja muru stabilna, występują liczne ubytki w postaci luźnych kamieni i cegieł przez wypłukaną zaprawę w spoinach, daszek okapowy z dachówki ceramicznej z licznymi ubytkami. Wysokość ogrodzenia od strony wewnętrznej ca 0,80 do 1,0 m

Dowód : zdjęcie nr 30 – 31

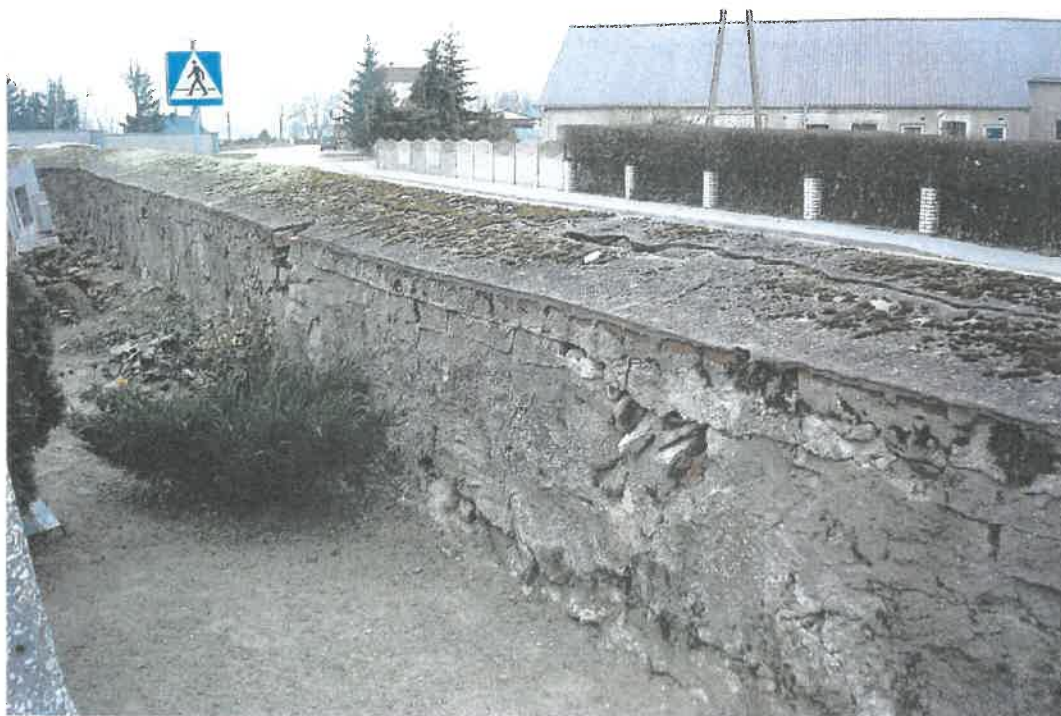
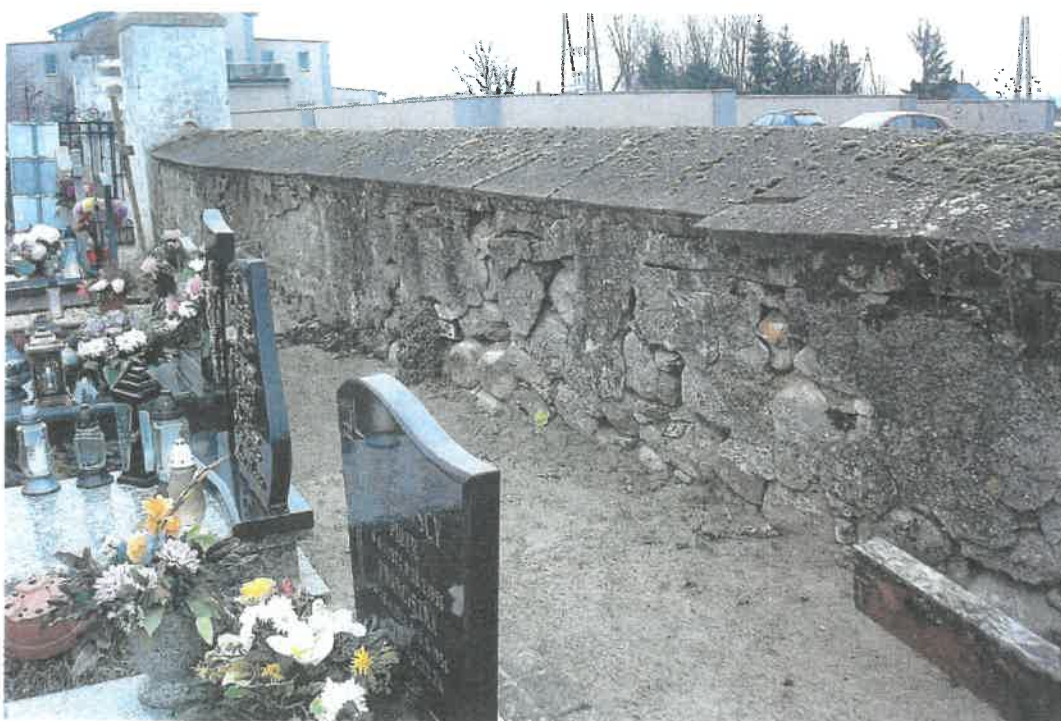
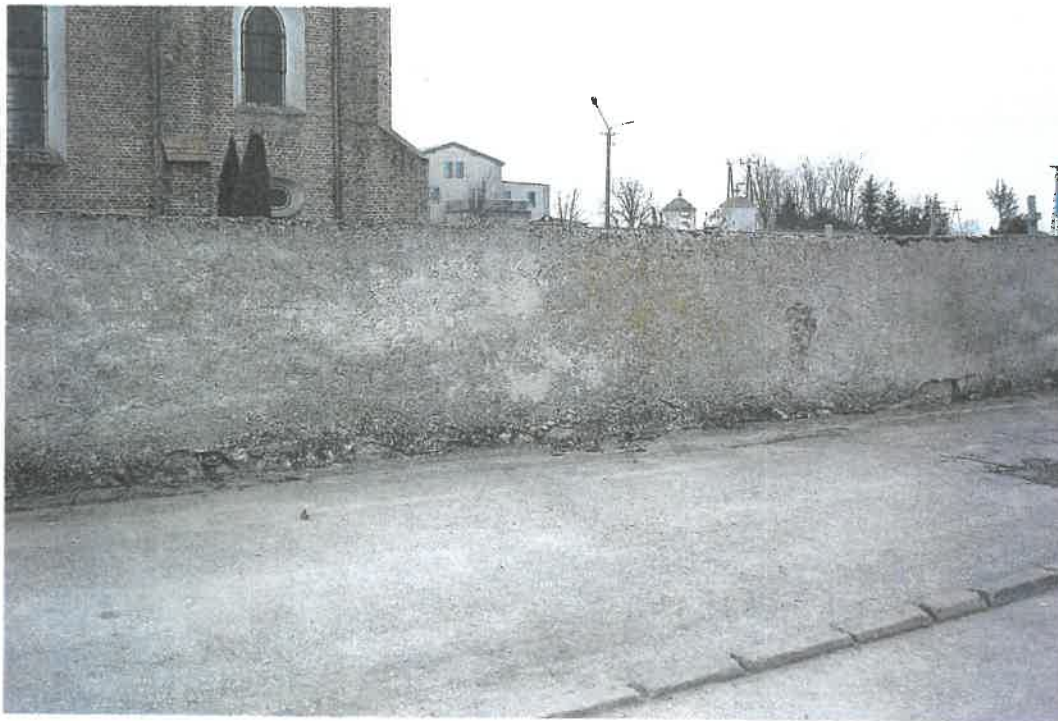
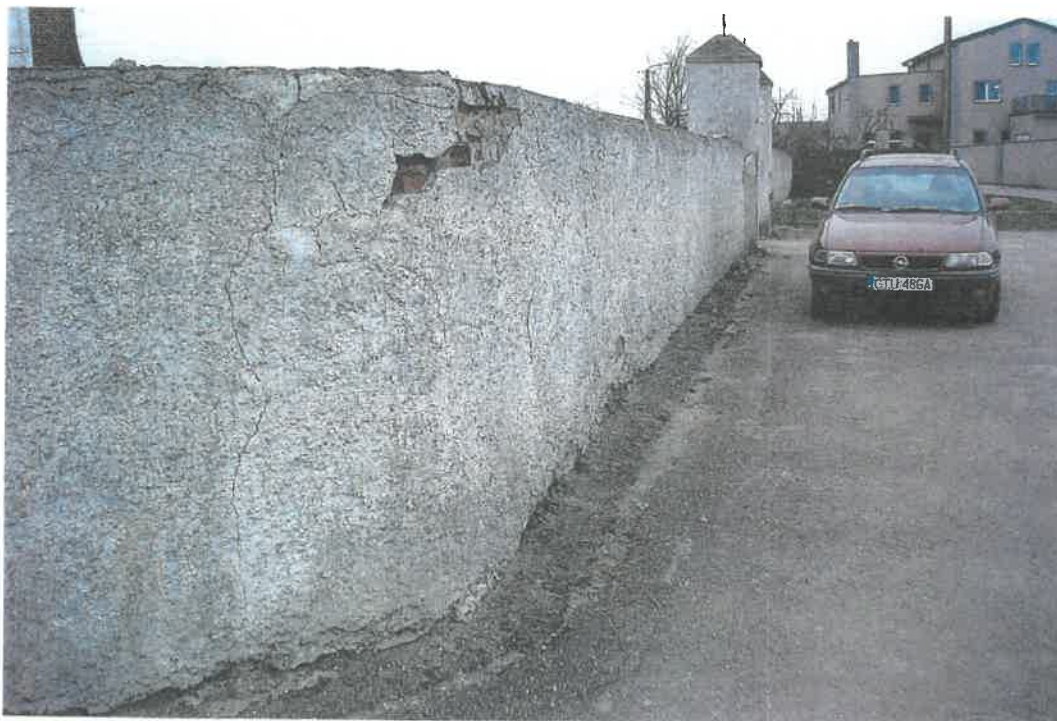
strona zachodnia - konstrukcja muru stabilna, liczne ubytki od strony wewnętrznej w tynku oraz wypłukane spoiny z zaprawy, daszek okapowy betonowy z luźnymi elementami, popękany z zalegającym mchem. Wysokość ogrodzenia od stront wewnętrznej ca 1,00 m Od strony zewnętrznej w punkcie K uszczerbek tynku w górnej krawędzi muru. Filar przybramowy stabilny nie wymaga naprawy.

Dowód : zdjęcie nr 32 – 35
